SOLENO

LA RÉHABILITATION D'UN REGARD EN BÉTON PERMETTRA À LA VILLE DE CHÂTEAUGUAY D'AGRANDIR SON PARC INDUSTRIEL

Grâce à une solution économique et sans excavation, la station de pompage Saint-Jean-Baptiste retrouve un débit journalier des eaux usées acceptable.

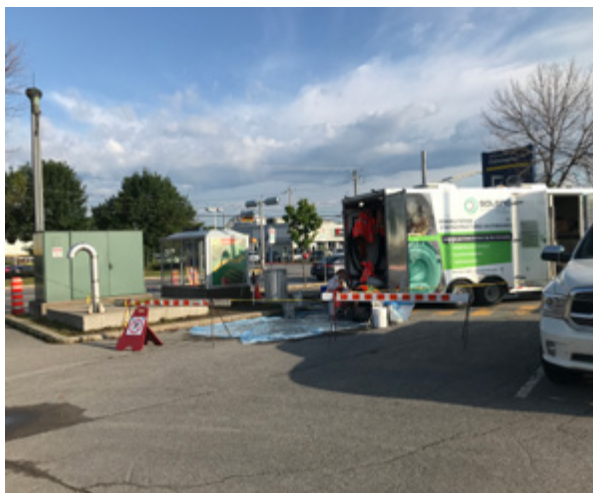
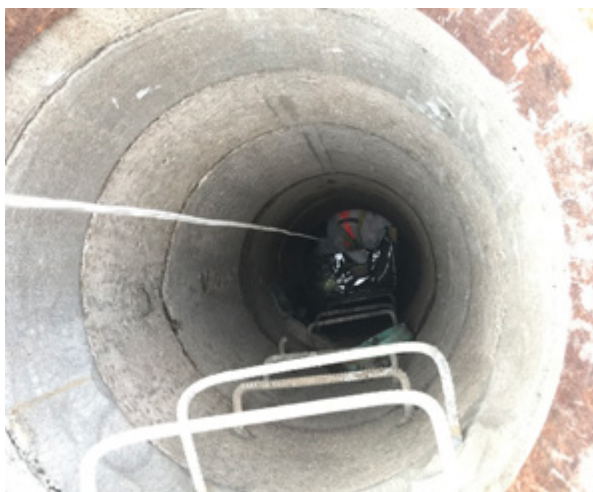
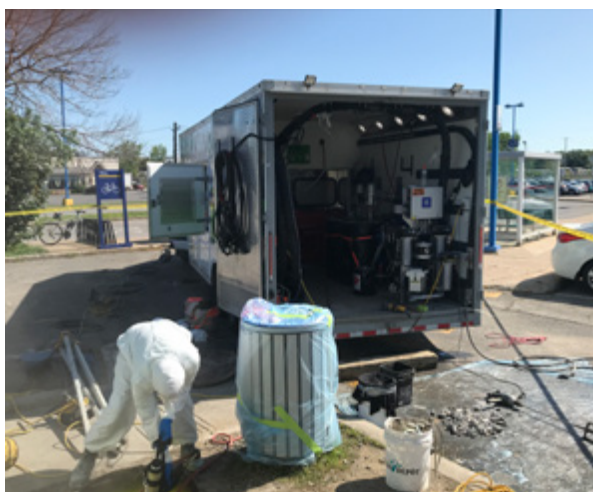
Le regard en béton à réhabiliter, de 900 mm (36 po) de diamètre, comportait plusieurs défaillances : absence de cunette et d'écoulement au fond, des parois dégradées et fissurées, des joints d'étanchéité effrités et une nappe phréatique haute amplifiait tous les problèmes. La solution de réhabilitation d'infrastructures par projection d'époxy et de polyuréa a été retenue comme la meilleure solution pour la réfection de ce regard en béton de 6 mètres (19,6 pi) de hauteur.

L'équipe de Soleno Service a préparé la surface à réhabiliter en procédant d'abord par son nettoyage intensif, afin que celle-ci soit exempte de tout contaminant. Puis, les nombreuses fissures ont été colmatées par injections, et les irrégularités du profil du regard ont été corrigées au moyen de produits cimentaires de marque Solhydroc. Les techniciens de Soleno Service ont également créé une cunette afin de remédier à l'absence d'écoulement au fond et ont imperméabilisé les couronnes qui étaient fortement érodées et dégradées. Une fois les profils rétablis, une couche d'apprêt et scellant d'époxy SSR-175 a été appliquée afin d'assurer une bonne adhésion des revêtements et de contrer le phénomène de dégazage lié au béton. Par la suite, l'équipe de Soleno Service a procédé à l'application de 3,175 mm (125 mils) d'époxy SSR-405 au moyen d'un système de pulvérisation sans air multi-composantes de type Graco XP50. Ce produit ne contient pas de composés organiques volatils (COV) et est composé de 100 % de matières solides (sans retrait). Finalement, l'application de 2,54 mm (100 mils) du polyuréa flexible SSR-581 sur la dernière section du regard est venue compléter cette réhabilitation réalisée en août 2019. L'allongement jusqu'à 614 % du polyuréa SSR-581 redonne de l'étanchéité aux structures tout en conservant sa flexibilité, permettant ainsi de résister aux cycles gel/dégel. Pour confirmer l'exécution adéquate des travaux, un test de conductivité électrique (spark test) a été réalisé.
